## 矿山地质环境保护与恢复治理措施

——以湖南旺华萤石矿业有限公司双江口萤石矿矿山为例

**摘要:**基于湖南省双江口萤石矿矿山地质环境野外调查,总结了双江口萤石矿矿山地质环境问题现状,并分析了其发展趋势。根据分析结果,对矿山地质环境保护与恢复治理进行分区,划分为废石堆场破坏土石环境影响较重区(Ⅱ)和矿山地质环境影响较轻区(Ⅲ),并提出了恢复治理措施的建议。

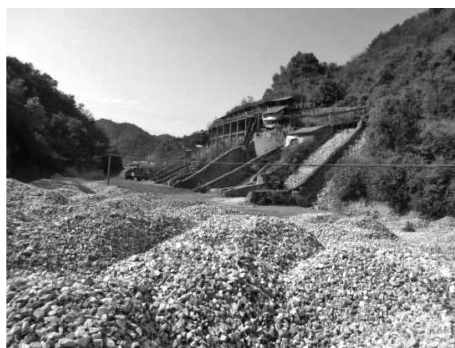
图1 废石堆

该矿原为国有老矿,服务时间较长,地下采空区相对较大,目前井下产生废石基本用于采空区充填,采矿废石极少出井,且及时外运利用(铺路等)。调查期间,该矿位于进矿公路旁的废石堆场(面积约 400 m<sup>2</sup>)地面仅有少量废石临时堆积(如图 1)。

Fig. 1 Waste dumps

- 1) 继续对出井废石进行综合利用,减少现场堆积,如堆积量过大,应设置好拦挡设施,保证废石堆体的稳定;
- 2) 对矿坑水处理设施,排水沟等定期维护,清淤等,保证外排废水达标排放;
- 3) 该矿未来生产仍将面临采空区地面塌陷的危害影响,应树立预防为主,防治结合的思想,

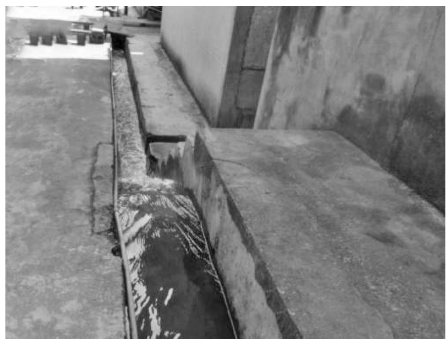
图 2 排水沟

据调查了解,矿山开采赋存于花岗岩体破碎带中的萤石,矿坑水为花岗岩体裂隙水,在井下-100 m、-295 m 设有水仓,容积合计约 1 000 m<sup>3</sup>。矿坑水经井下水仓沉淀后由水泵抽排出地表。该矿在排水井口附近修建了两个圆形个沉淀池。所建沉淀池混凝土筑底,红砖砌筑,水泥砂浆抹底抹面,直径 10 m,深 3 m,容积 235.5 m<sup>3</sup>。

矿坑水经沉淀池处理后可用于职工非饮用水使用,多余矿坑水通过排水沟进入双江口小河。矿山建设的排水沟长 150 m,宽 0.4 m,平均深 0.5 m,沟帮宽 0.3 m,红砖砌筑,水泥砂浆抹底护面,质量较好。

矿山沉淀池和排水沟工程于 2004 年建设,耗资约 25 万元,本次现场观察工程质量良好,运行正常。2017 年 9 月,衡南县环境监测站对外排的矿坑水取样检测,矿山外排废水达标排放。根据实地观察,矿山外排矿坑水清澈(如图 2)感官较好,区内溪沟附近草木生长正常,矿山水环境治理取得较好成效。

Fig. 2 Drains

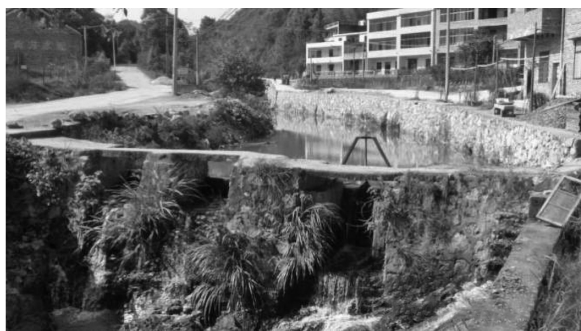
图 3 小河

上世纪 80 年代,因矿山井下抽排地下水,开采区附近部分井泉干涸,双江口小河曾出现断流现象。为保护区内水资源,该矿对双江口河床矿山段采用钢筋砼浇注,修筑了约 100 m 涵洞。据

调查,上世纪 80 年代中后期以来,地下水位也未再持续下降,双江口小河水充盈(图 3),未见明显漏水现象,双江口河床钢筋砼涵洞工程建于 2003 年,耗费约 97 万元,本次调查涵洞工程运行正常,无淤塞、垮落等情况,矿山水资源保护治理效果良好。

Fig. 3 River

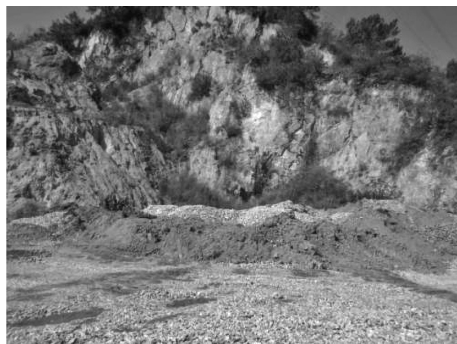
图 4 采空区回填

2017 年 7 月,矿山为开采浅部少量剩余资源,引发进矿公路旁采空区地面塌陷,形成一处直径约 30 m,深约 15 m,面积约 700 m<sup>2</sup> 的圆形塌陷坑。塌陷范围为林地,周边无耕地和民房,对土地资源构成破坏影响。

该矿开采浅部少量剩余资源于 2017 年 7 月引发进矿公路旁采空区地面塌陷,矿山立即对塌陷范围下方巷道进行密闭封堵,并对塌陷坑进行填埋、覆土,在塌陷区周边设置防护护栏,采空区地面塌陷得到治理,消除了安全隐患(如图 4)。

Fig. 4 Backfill of goaf

- 4) 加强地面监测,对地表出现的塌洞、陷坑应及时填充、夯实,消除安全隐患;
  - 5) 对原露采坑少量裸露崖壁及地面塌陷回填处强化复绿工作,加快藤蔓植物的种植工作,尽快恢复植被,建设绿色矿山。
- 矿山在今后的生产过程中,要加强对现存问题的整改力度,切实保护好矿山地质环境,最大限度地减少矿产资源开发利用过程中的环境污染与生态破坏,践行绿色发展的理念。
